TILSTANDSRAPPORT OG 10 ÅRS VEDLIGEHOLDELSPLAN
December/2018
AB Assurandørernes Gaard

VERSION 2: 04.01.2019

Måned/år	December/2018
Udarbejdet af	Mads Møller 25372534 mads@mmake.dk
Kontrolleret af	Martin Melander
Beskrivelse	Tilstandsrapport og 10 års vedligeholdelsesplan
Til	AB Assurandørernes Gaard
Sags nr.	2-0115-20

Ejendommen er beliggende Bag Søndermarken 13-23, 2000 Frederiksberg.

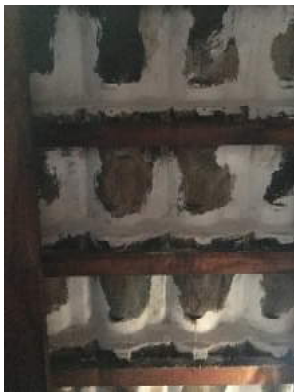
Tegl set indefra – alt det hvide er nyere understrygning

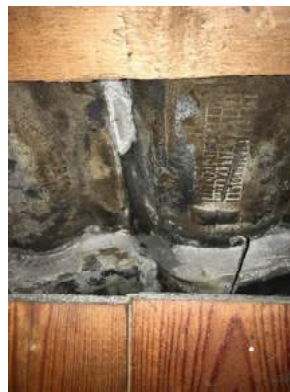
Tegl set indefra – her mangler en del af understrygningen i det lodrette overlæg, formentlig da understrygning her er svært tilgængelig for reovering.

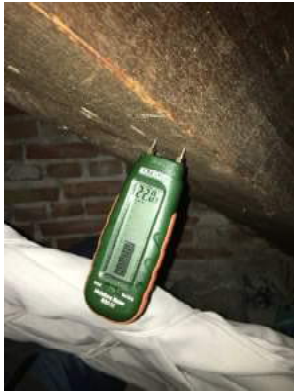
Fugtmåling i kel-spær under skotrende viser 22% træfugt. Ved træfugt over 20% er der risiko for råd- og svampeskader.

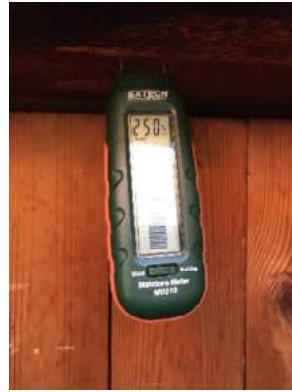
Fugtmåling i træunderlag omkring ovenlyskuppel i det flade tag viser 25% træfugt.

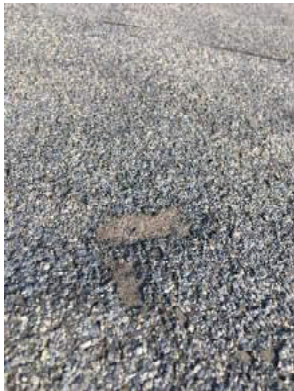
Tagpap er udskiftet eller renoveret ved udlægning af ny pap ovenpå den gamle. Det skønnes at den nuværende tagpap er ca. 20 år gammel. Tagpaptaget er kun besigtiget ved kig fra kuppel over nr. 13-17. Her ses flere områder hvor skifergranulatet er slidt bort. Der ses områder med mosbelægninger og synlige "revner" i overfladen, som er et tegn på at pappen er ved at være nedslidt. Revnerne er ikke nødvendigvis utætte, da de tit ligger i den øverste del af tagpappen. Mos og algebelægninger kan med tiden være medvirkende til at lave utætheder i tagpappen.

Der ses flere plamager af ubeskyttet tagpap, hvor skifergranulat er slidt væk. Her set i nærheden af ovenlyskuppel.

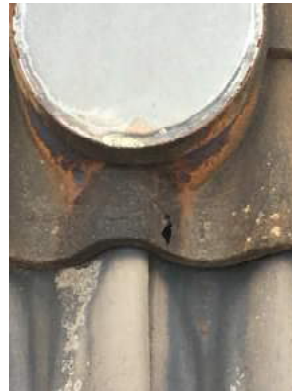
I en enkelt trappeopgang er tagvindue udskiftet til nye velux vindue. De øvrige fremstår med meget slidte bly-/zinkinddækninger.

Tagvindue i loftrum hvor jernet er gennemtæret.

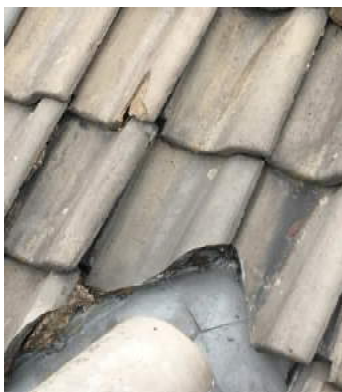
Ødelagt tegl over skotrende ved karnap.

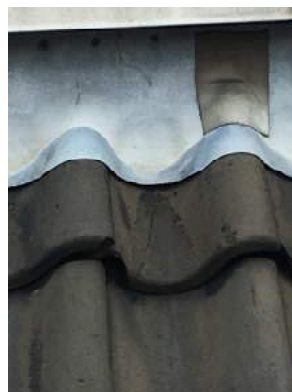
Revnet tegl ved tagovergang og lap på inddækningen, pga. gammel revne/hul.

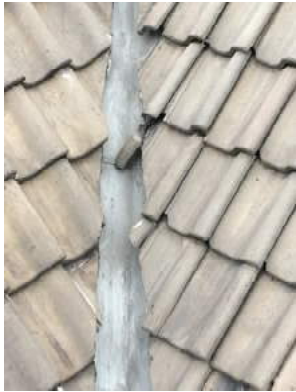
Nedfaldne teglstykker i skotrende.

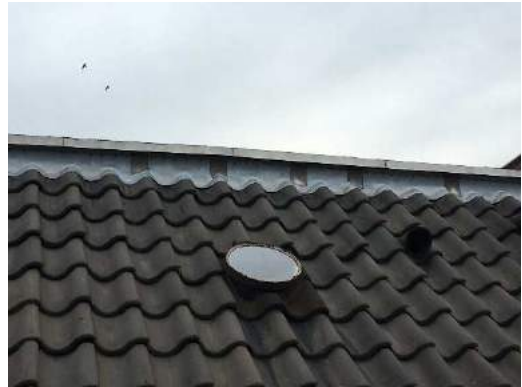
Ved tagovergangen mellem det flade tag og de skrå tagflader ligger en inddækning af bly. Inddækningen er meget slidt. Den fremstår med mange lapper og tegn på revner/gennemtæringer. Ifm. besigtigelsen kunne vi se lys ud igennem en revne i inddækningen.

Inddækning ved tagovergang fremstår med mange lapper.

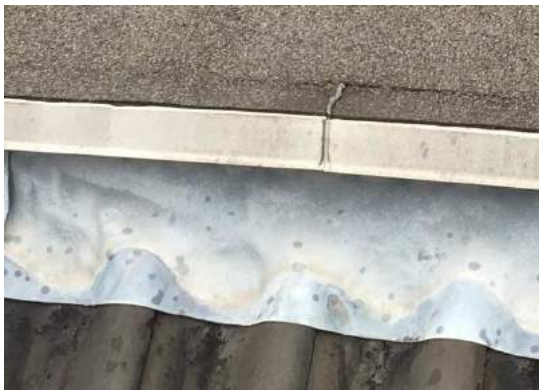
Tagpap ved tagovergang fremstår med revne.

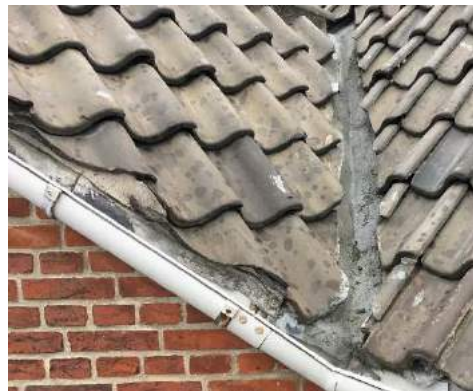
Det er oplyst at der gennem længere tid har været et fugtproblem omkring ydervæg i karnap i nr. 15 5.th. Ved besigtigelse fra lift udefra kunne det ikke konkluderes hvorfra der evt. var en utæthed.

Skotrende ved karnap. Forskælling (mørtel) under de yderste tegl er gammel og porøs og flere steder faldet ud. Skotrende ses at være blevet smurt med tætningsmasse udefra. Her opleves fugt i lejligheden nedenfor, men det er umuligt at se udefra hvor fugten kan komme ind.

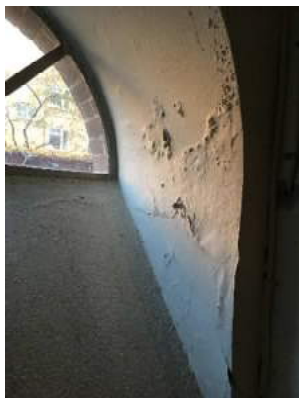
Det er vores vurdering at årsagen til afskalninger på den øvre del af kældervæggene, skyldes måden facaderne er udført på. Her går teglstenene helt ned til terræn og også under terræn. Disse er hårdtbrændte, men med årene må det forventes at de kan suge noget fugt fra jorden/belægninger omkring ejendommen. Det vurderes også at være årsagen til opfugtningen af træværk på indvendig side af hoveddøren.

Saltudblomstringer ved kældervindue

Vi anbefaler at man er varsom med saltning og benytter et alternativ som ikke er så skadeligt for murværket, som fx Urea, CMA-tømidler (Calcium Magnesium Acetat) eller grus langs facaderne. Derudover bør man være opmærksom på at der ved reparation på belægninger udføres en tilstrækkelig hældning væk fra facader.

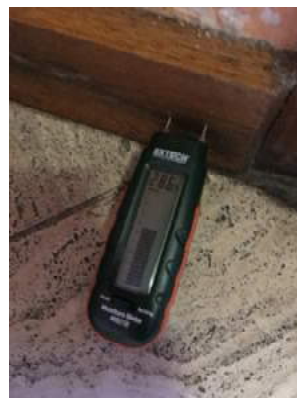
På indvendig side af den ene hoveddør er målt forhøjet træfugt i fodpanel. Det skyldes formentlig at ydervæggen er fugtig.

Fugtmåling i fodpanel indenfor hoveddør viser 28,6% træfugt, hvilket er højt og tyder på at væggen er opfugtet.

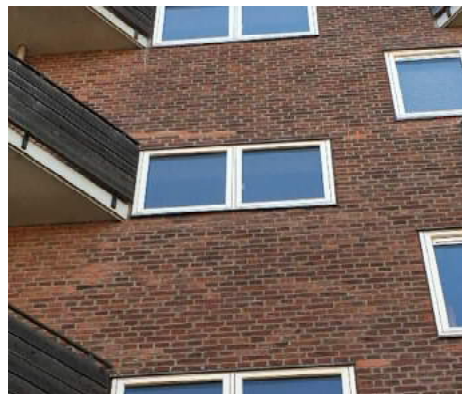
På facade ses at være udskiftet enkelte teglsten.

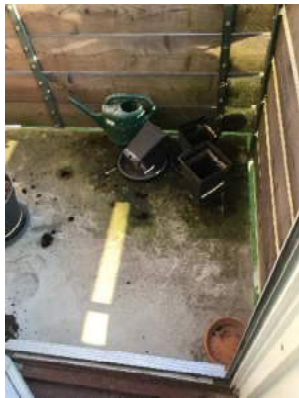
Gulve på altanerne er generelt i fin stand, men der ses gulve med nogen algebelægning.

Altan med algebelægning

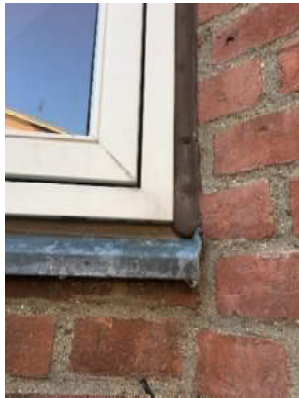
Fuger er udført som elastiske fuger. Fugerne fremstår med fin vedhæftning til vindueselementer og murværk. Det er uvist hvor gamle fugerne er, men elastiske fuger har en forventet levetid på ca. 15 år. Det er derfor sandsynligt at fugerne skal udskiftes i den periode som rapporten ser på.

Vinduesfuge ved bundkarm - fuger fremstår med fin vedhæftning.

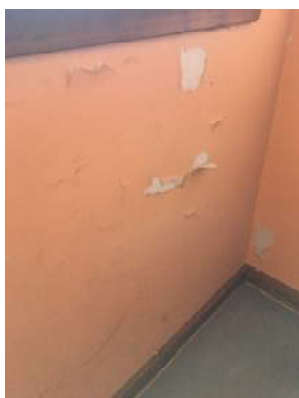
Vægge fremstår malet og er i slidt stand. Nogle steder ses vægmaling på vinduesbrystninger at skalle af, hvilket skønnes at stamme fra gamle utætheder og fugtskader. Det samme gør sig gældende på lofter mod tag, hvor der også ses flager af malingen som falder af. Det er uvist om der er nuværende utætheder her.

Afskallende maling på vinduesbrystning i trappeopgang.

- Reparation af puds og sætningsrevner
- Afrensning af løs maling
- Slibning og spartling af vægge og lofter
- Slibning og fugning af træværk
- Evt. filt på vægflader
- Maling af lofter, vægge og træværk (oliering/lakering).
- Evt. opgradering og udskiftning af elinstallationer

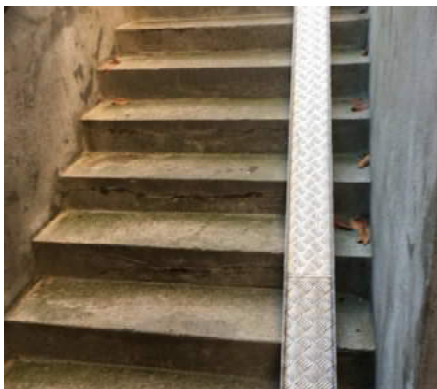
På trin ses vandrette revner på flere stødtrin, hvilket er et tegn på at fugt kan trænge ned i trappen og forårsager korrosionsskader eller frostsprængninger i betonen.

Trappeløb set nedefra – flere trin fremstår med vandrette revner på stødtrin.

- Nedbankning af løs puds/beton
- Opskæring af revner, evt. forstærkning og efterfølgende tilstøbning
- Tyndpudsning med slidstærk mørtel af alle trin, gulv og vanger

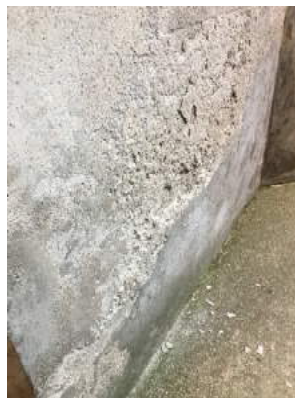
Udvendige kældertrapper og -skakte er udført i beton. Gulv, vanger og trin er i beton. På vanger ses nogen afskalning af pudslag, men råbetonen ser fin ud og der ses ikke tegn på korrosionsskader.

Afskalninger på trappevange

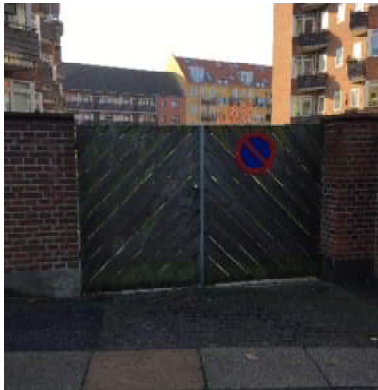
Mod gaden findes der 2 stk. 2-fløjede porte. Porte er beklædt med planker af cedertræ og fremstår med nogen algebelægning, men ellers ok. Den ene portramme hænger gevaldigt og det er oplyst at man har bestilt opretning af denne.

2-fløjet port

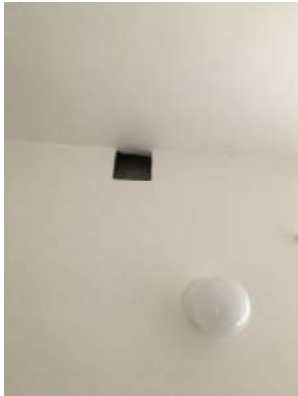
Aftrækskanaler fra wc-rum kan have en nedsat funktion pga. at skidt og mæg i nogen grad har tilstoppet kanalerne over tid.

Åbning til udluftningskanal fra wc

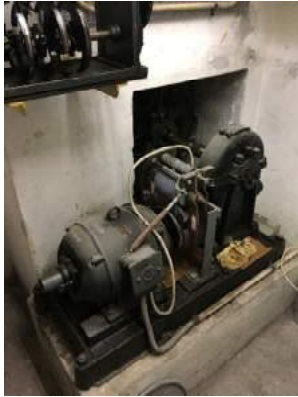
- De gamle spil er generelt utætte og spilder olie

Maskinrum (spilrum) i kælder

Der er ingen der kan sige hvornår det næste driftstop kommer eller hvornår der ryger en sliddel som ikke kan genanskaffes. Vi anbefaler at man forebygger, fremfor at afhjælpe når skaden er opstået og vi mener derfor at man bør planlægge en renoivering af alle elevatorer.

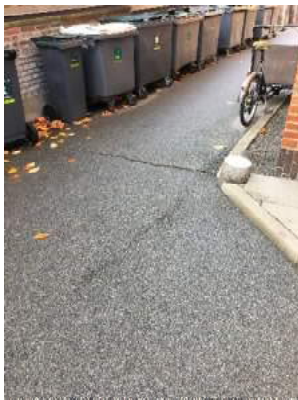
I asfaltbelægninger ses enkelte revner. Belægninger ses at være blevet løbende partielt udskiftet.

Asfalt med revne

- Vende fald ved murpiller langs den sydlige halvmur
- Udbedring af revner i asfalt

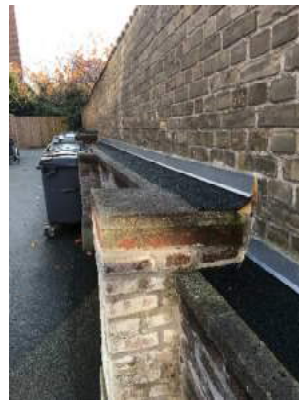
Afdækningstene på den sydlige væg ses at have bagfald, hvorfor nedbør vil samles mellem væggen og naboens mur. Derfor er udført en inddækning med tagpap og løskant som har afhjulpet problemet. Vi stiller spørgsmålstejn ved hvor længe løsningen med tagpap klæbet til afdækningstenen vil holde tæt.

Halvmur mod nabo mod syd.
